LanScope Cat6

技術情報 Vol.19

～不正検知オプション導入時の注意事項～

2008年11月10日

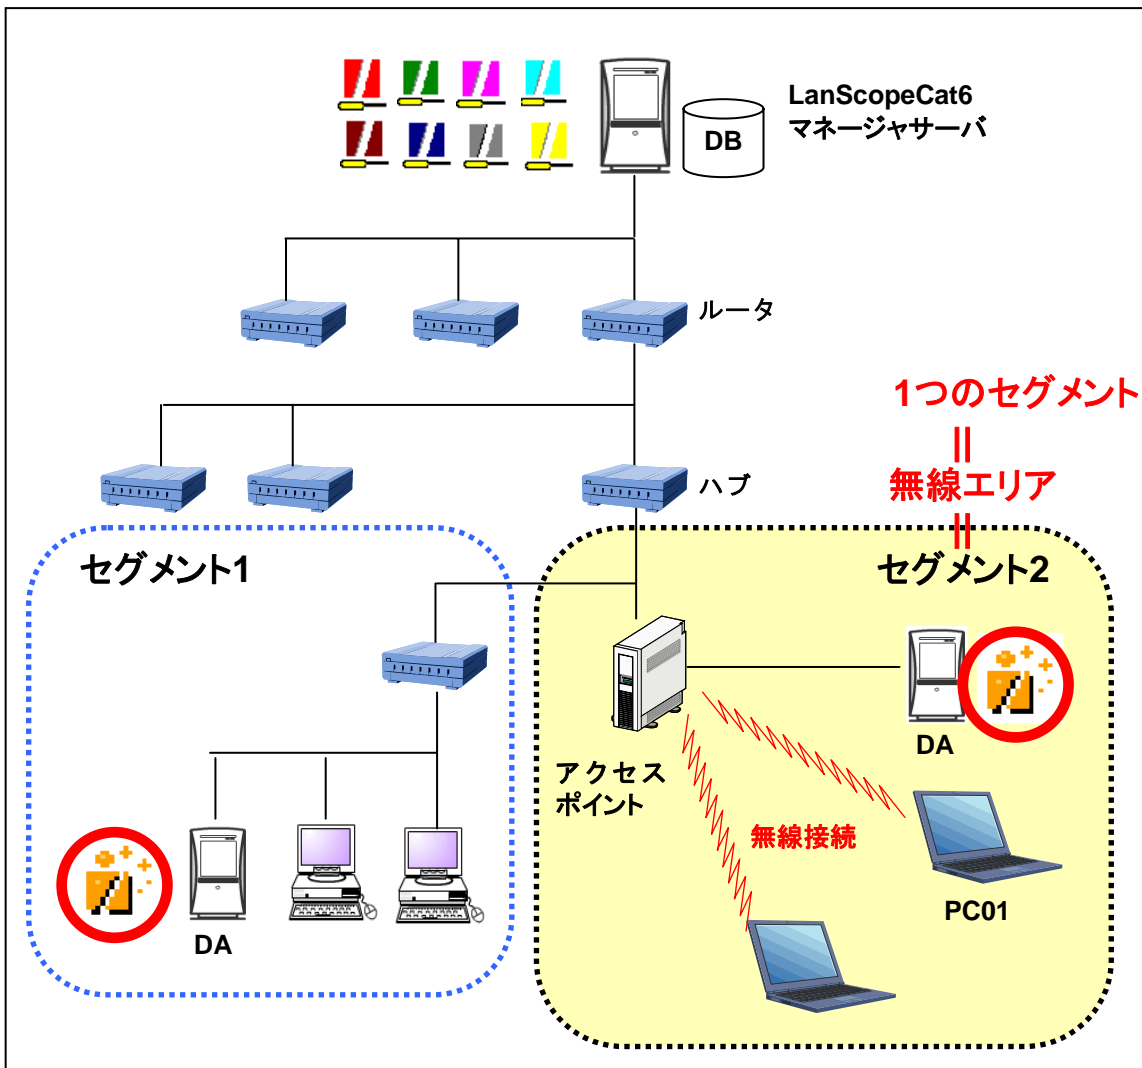
②アクセスポイントがルーター設定の場合

- 左図構成では2セグメントのためDAは2つ必要。
無線エリアにDAが必要となります。
アクセスポイントを介して無線エリアが別ネットワークと認識され、セグメントも異なります。

- 無線エリアでクライアントを検知・遮断する条件は以下2つであります。
1. 無線エリア内にDAを設置してください。
 2. DAを設置する場合はアクセスポイントのLANポートに有線接続してください。
- ※無線エリア内のアクセスポイントとDA端末が無線接続ではPC01を遮断できません。

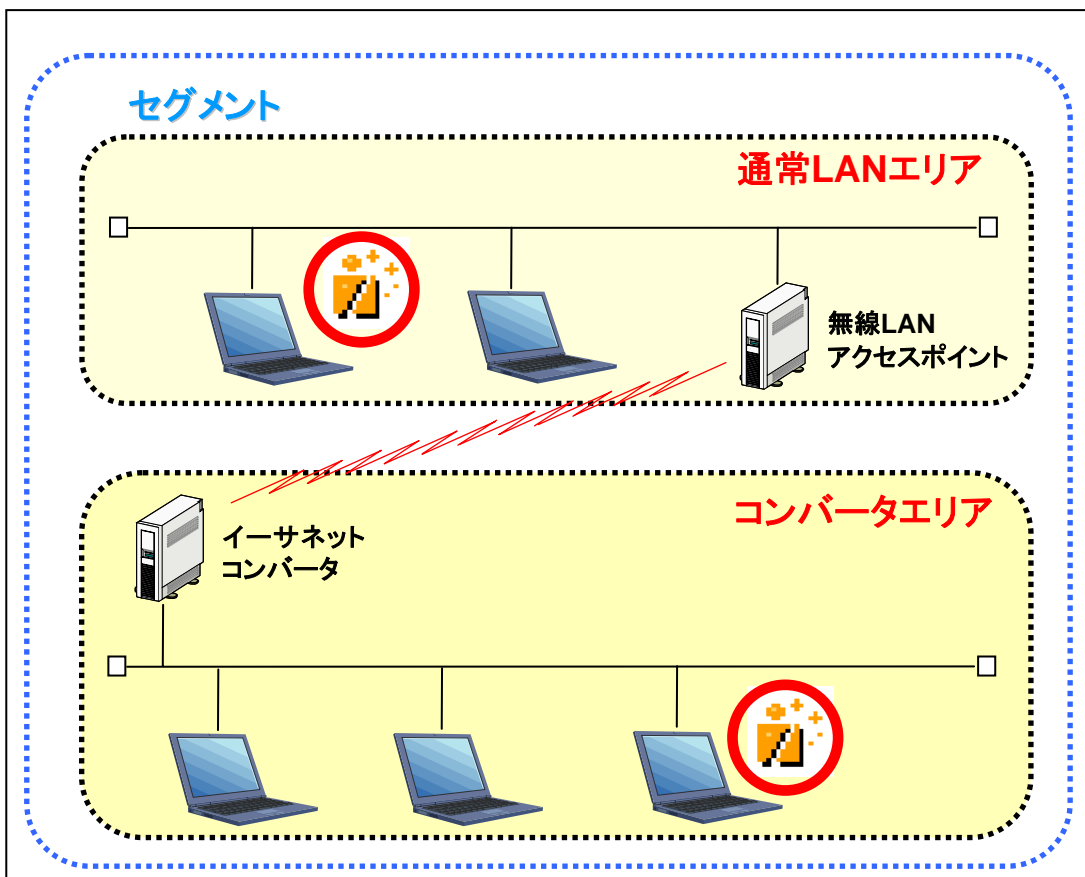
イーサネットコンバータ環境であってもLanScope Cat6の不正PC検知機能は使用できます。但し、DAの設置箇所やコンバータの設定によっては、許可端末が禁止になる、または不正端末が禁止されない場合があります。

1. 通常LANエリアとコンバータエリアの一方のエリアにしかDAがなければ、端末を検知したり、接続検知の俊敏性に欠ける為、左図構成ではセグメント数は1つですが、通常LANエリアとコンバータエリアのそれぞれにDAは必要です。
2. イーサネットコンバータ側の通信設定を、イーサネットコンバータ自身のMACアドレスを使用する設定に変更してください。
3. イーサネットコンバータを使用している環境でも、クライアントPCの禁止は可能です。ただし、イーサネットコンバータを禁止にすると、コンバータに接続されている端末も全て禁止になる為、任意MACアドレス許可設定でコンバータのMACアドレスをあらかじめ登録しておいてください。

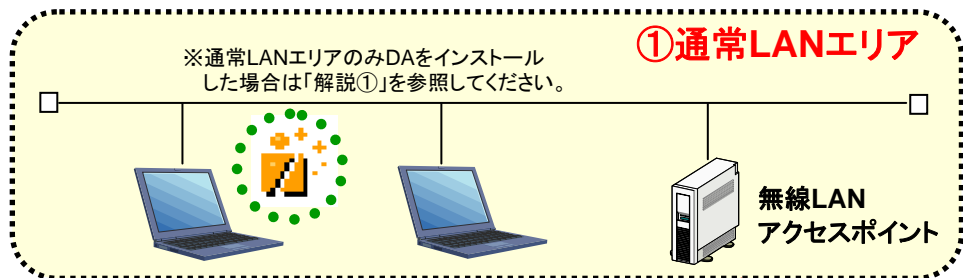
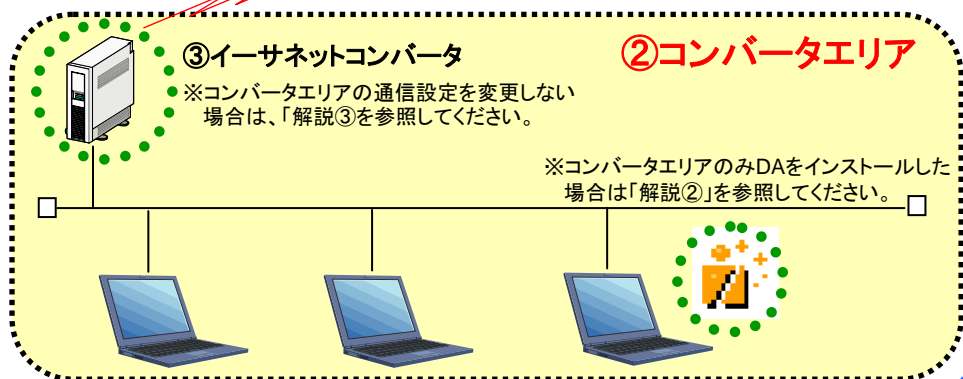
通常LANエリアのみDAをインストールした場合は、イーサネットコンバータは検知できますが、**コンバータエリア内の端末を検知することはできません。**

コンバータエリアのみDAをインストールした場合は、コンバータ内の端末及び通常LANエリアの端末の両方を検知することが可能ですが、**DAが検知できるARPの量が通常より減ってしまう為、接続を検知するまでに時間がかかります。**

イーサネットコンバータ側の通信設定を、**イーサネットコンバータ自身のMACアドレスを使用する設定ではない場合は、コンバータ内に接続されている端末のMACアドレスを、コンバータが自分のMACアドレスとして通信を行います。**

この場合、コンバータエリア内に禁止端末が接続された場合は、**コンバータ自身も禁止され、コンバータエリア内の全ての端末が禁止されます。また、禁止端末が許可されてしまう場合もあります。**

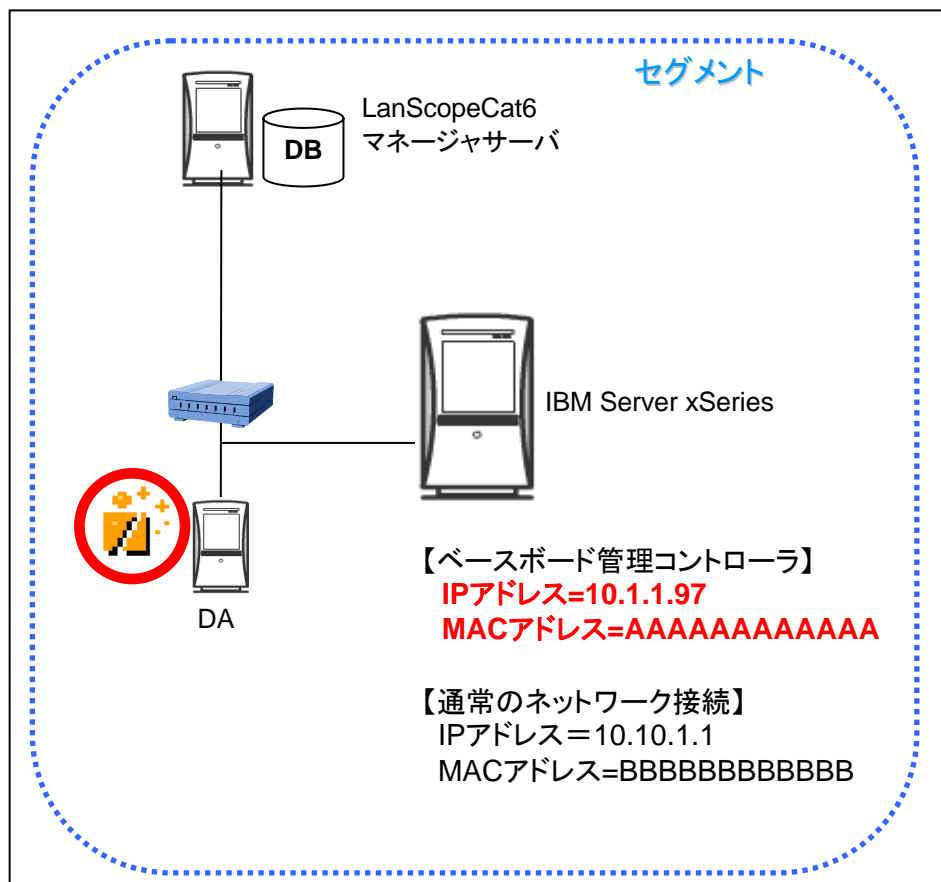
- IBM Server xSeries236,336,346,366には、ベースボード管理コントローラ(BMC)というシステム管理プロセッサを持っています。ベースボード管理コントローラには通常のネットワーク接続とは別のIPアドレス、MACアドレスが設定される場合があります。

この場合、ベースボード管理コントローラは本体のIBM Serverとは別のノードとして認識されますので、個別許可設定、任意MACアドレス許可、任意IPアドレス許可のいずれかを設定する必要があります。

IBM製サーバ起動時に、以下の順番でARPが飛ぶ場合があります。

1. ベースボード管理コントローラ
2. 通常のネットワーク接続用

この場合、通常のネットワーク接続用のMACアドレスのみ任意MACアドレス許可設定を行っている場合、サーバ起動時にIBM Serverが禁止される場合がありますので、必ず両方のMACアドレスを任意MACアドレス許可設定に登録してください。

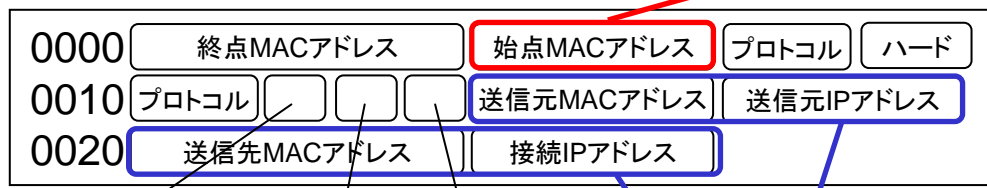
上記のHP製端末を禁止設定した場合、検知エージェントのデフォルトの動作では禁止されないことが、確認できています。管理上は**禁止端末扱い**（禁止アイコンや禁止ログが通知される）となりますが、実際の端末では、ARPテーブルには擬似のMACアドレスが登録されていてもネットワークに接続できてしまいます。

【対策】
「**DAFilter.ini**」を作成し、始点MACアドレスの設定を、「DA端末のMACアドレス」から「**禁止用擬似MACアドレス(000000000001)**」に変更すれば、禁止することが可能です。

- 【DAFilter.iniの作成方法】
- ①DAのインストールフォルダに「**DAFilter.ini**」を作成。
(C:\Program Files\MOTEX\LanScope Cat DA)
 - ②左の図のように、「**[FSTARTMAC]**」を作成し、「**true**」と入力する。
 - ③LSPSERVICE_DAを再起動で設定が完了。
